# ASBEST FEITEN

Een perspectief  
op de asbestketen

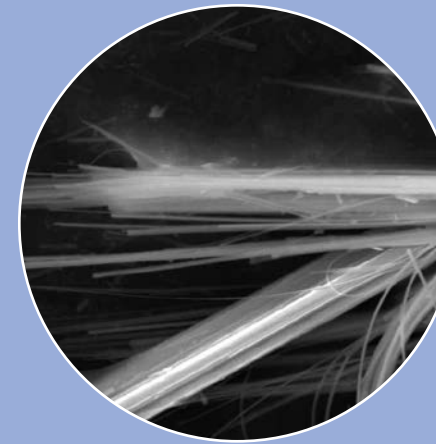
AMOSIET: BRUIN ASBEST

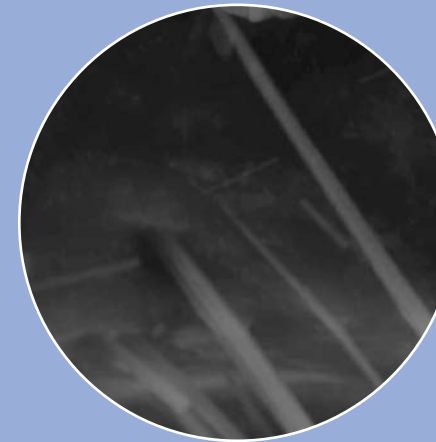
ANTHOFYLIET: GEEL ASBEST

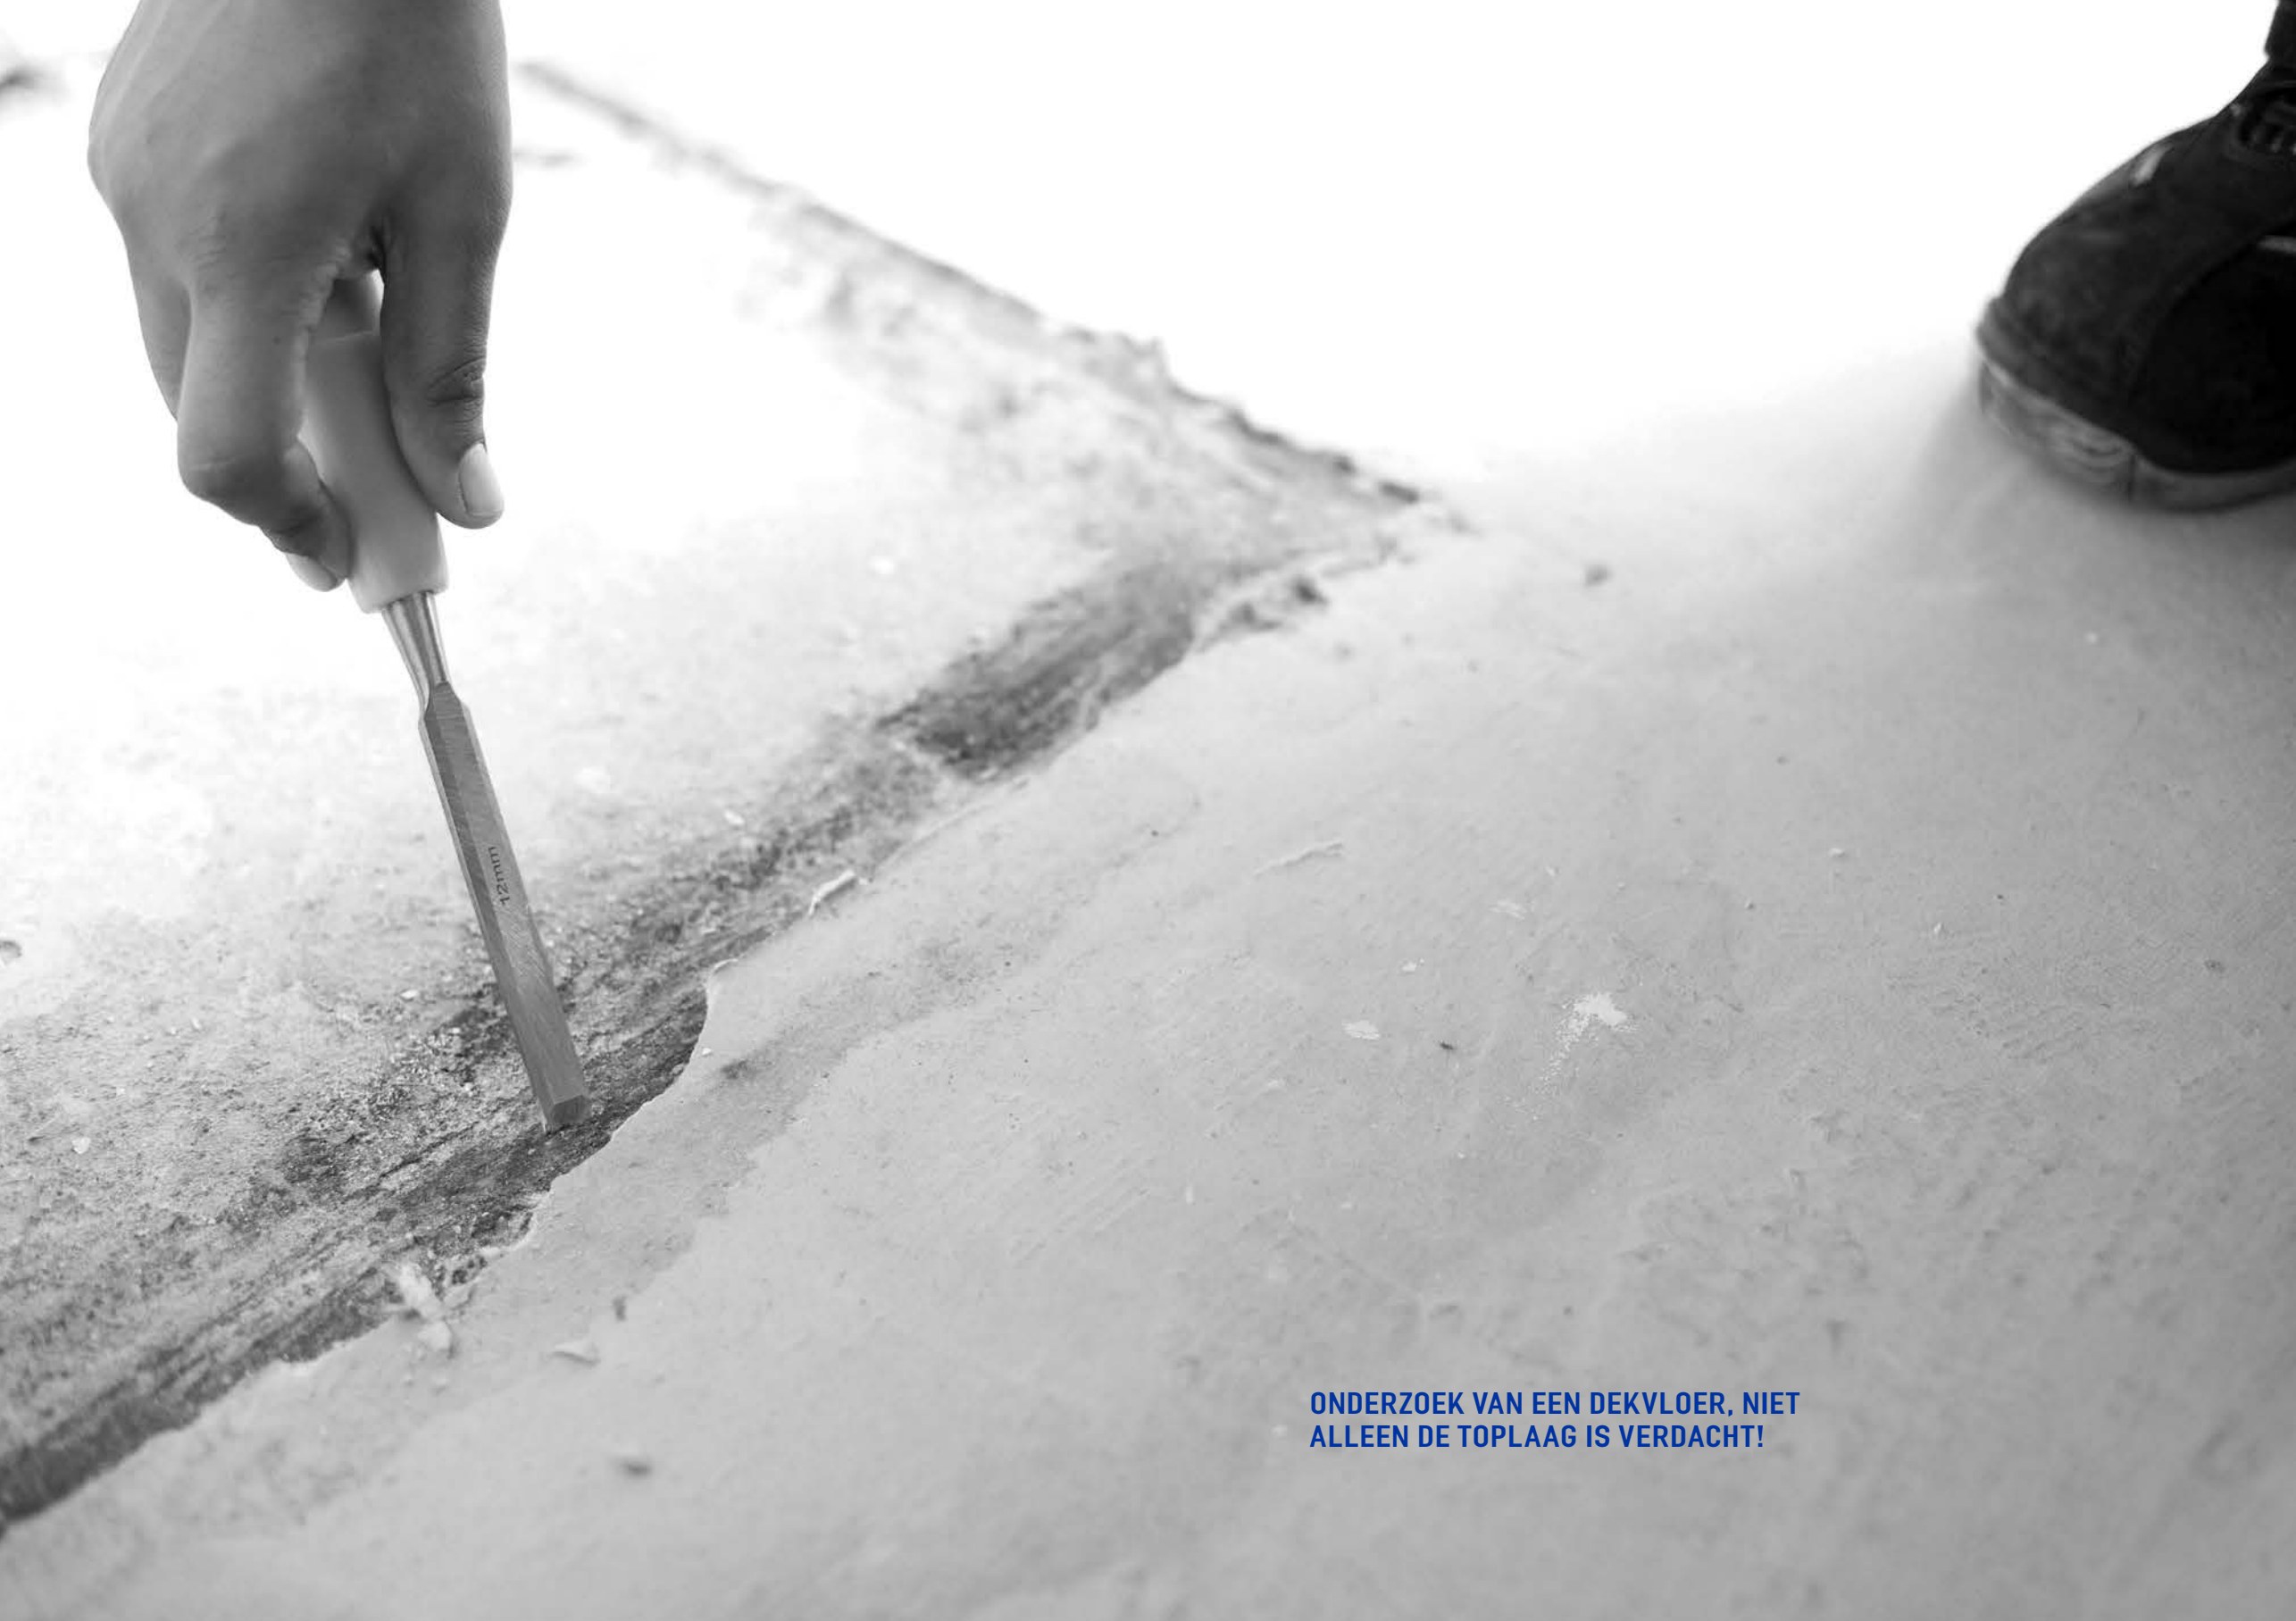
ONDERZOEK VAN EEN DEKVLOER, NIET  
ALLEEN DE TOPLAAG IS VERDACHT!

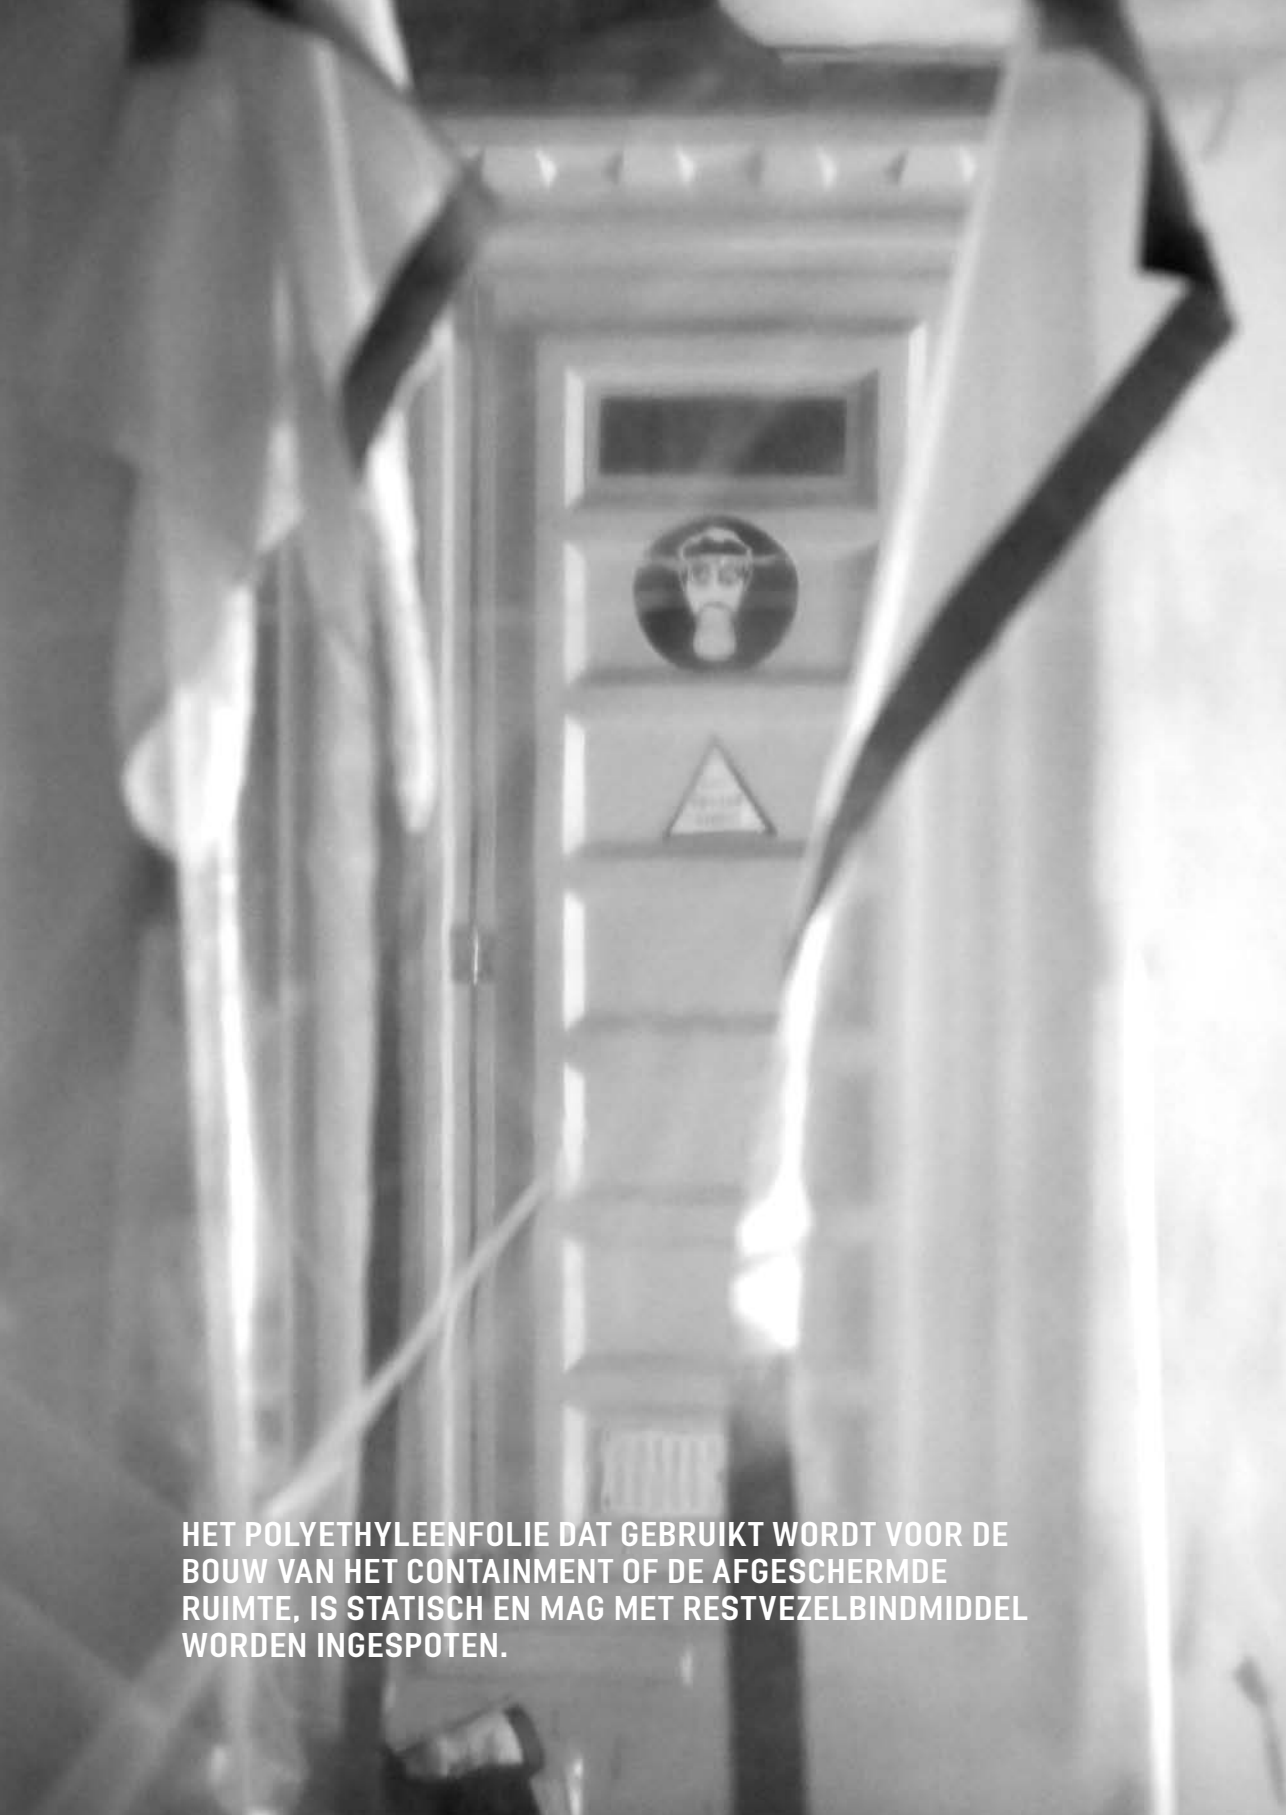
HET POLYETHYLEENFOLIE DAT GEBRUIKT WORDT VOOR DE BOUW VAN HET CONTAINMENT OF DE AFGESCHERMDE RUIMTE, IS STATISCH EN MAG MET RESTVEZELBINDMIDDEL WORDEN INGESPOTEN.

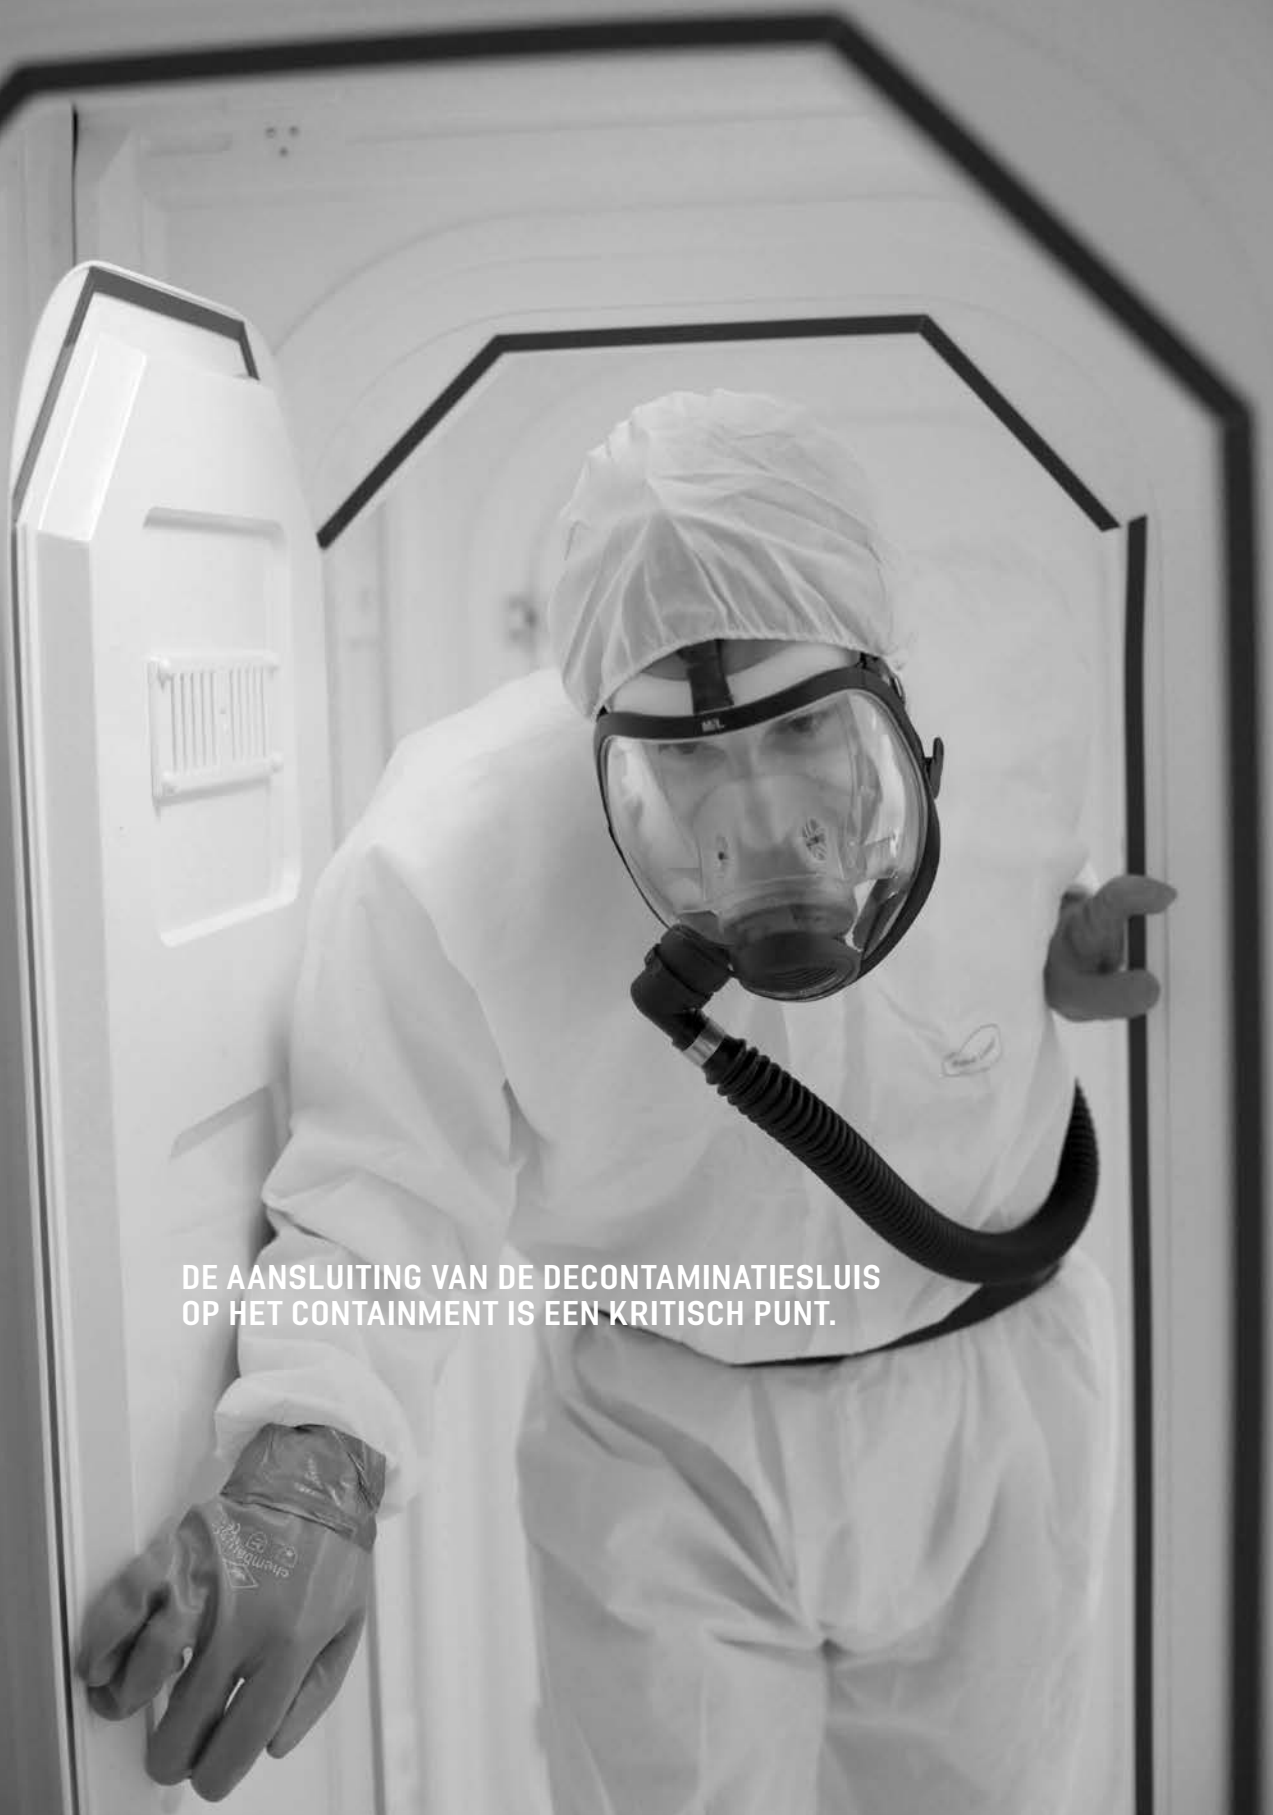
DE AANSLUITING VAN DE DECONTAMINATIESLUIS  
OP HET CONTAINMENT IS EEN KRITISCH PUNT.

De bouw van een containment is aan strikte eisen gebonden. Er mag geen asbeststof ontsnappen. Hiertoe moet de saneerder het containment luchtdicht afplakken met folie en tape of spuitlijm, en een afzuigcapaciteit aanbrengen van zesmaal de containment-inhoud per uur. Als met een risicobeoordeling (op grond van NEN 2991) is aangetoond dat de concentratie van asbestvezelemissies op de locatie boven de toegestane grenswaarde uitkomt, moet de saneerder het containment met adembescherming opbouwen. De saneerder moet ook een decontaminatie- of ontsmettingsunit en een tweetraps materiaalsluis aan het containment koppelen.

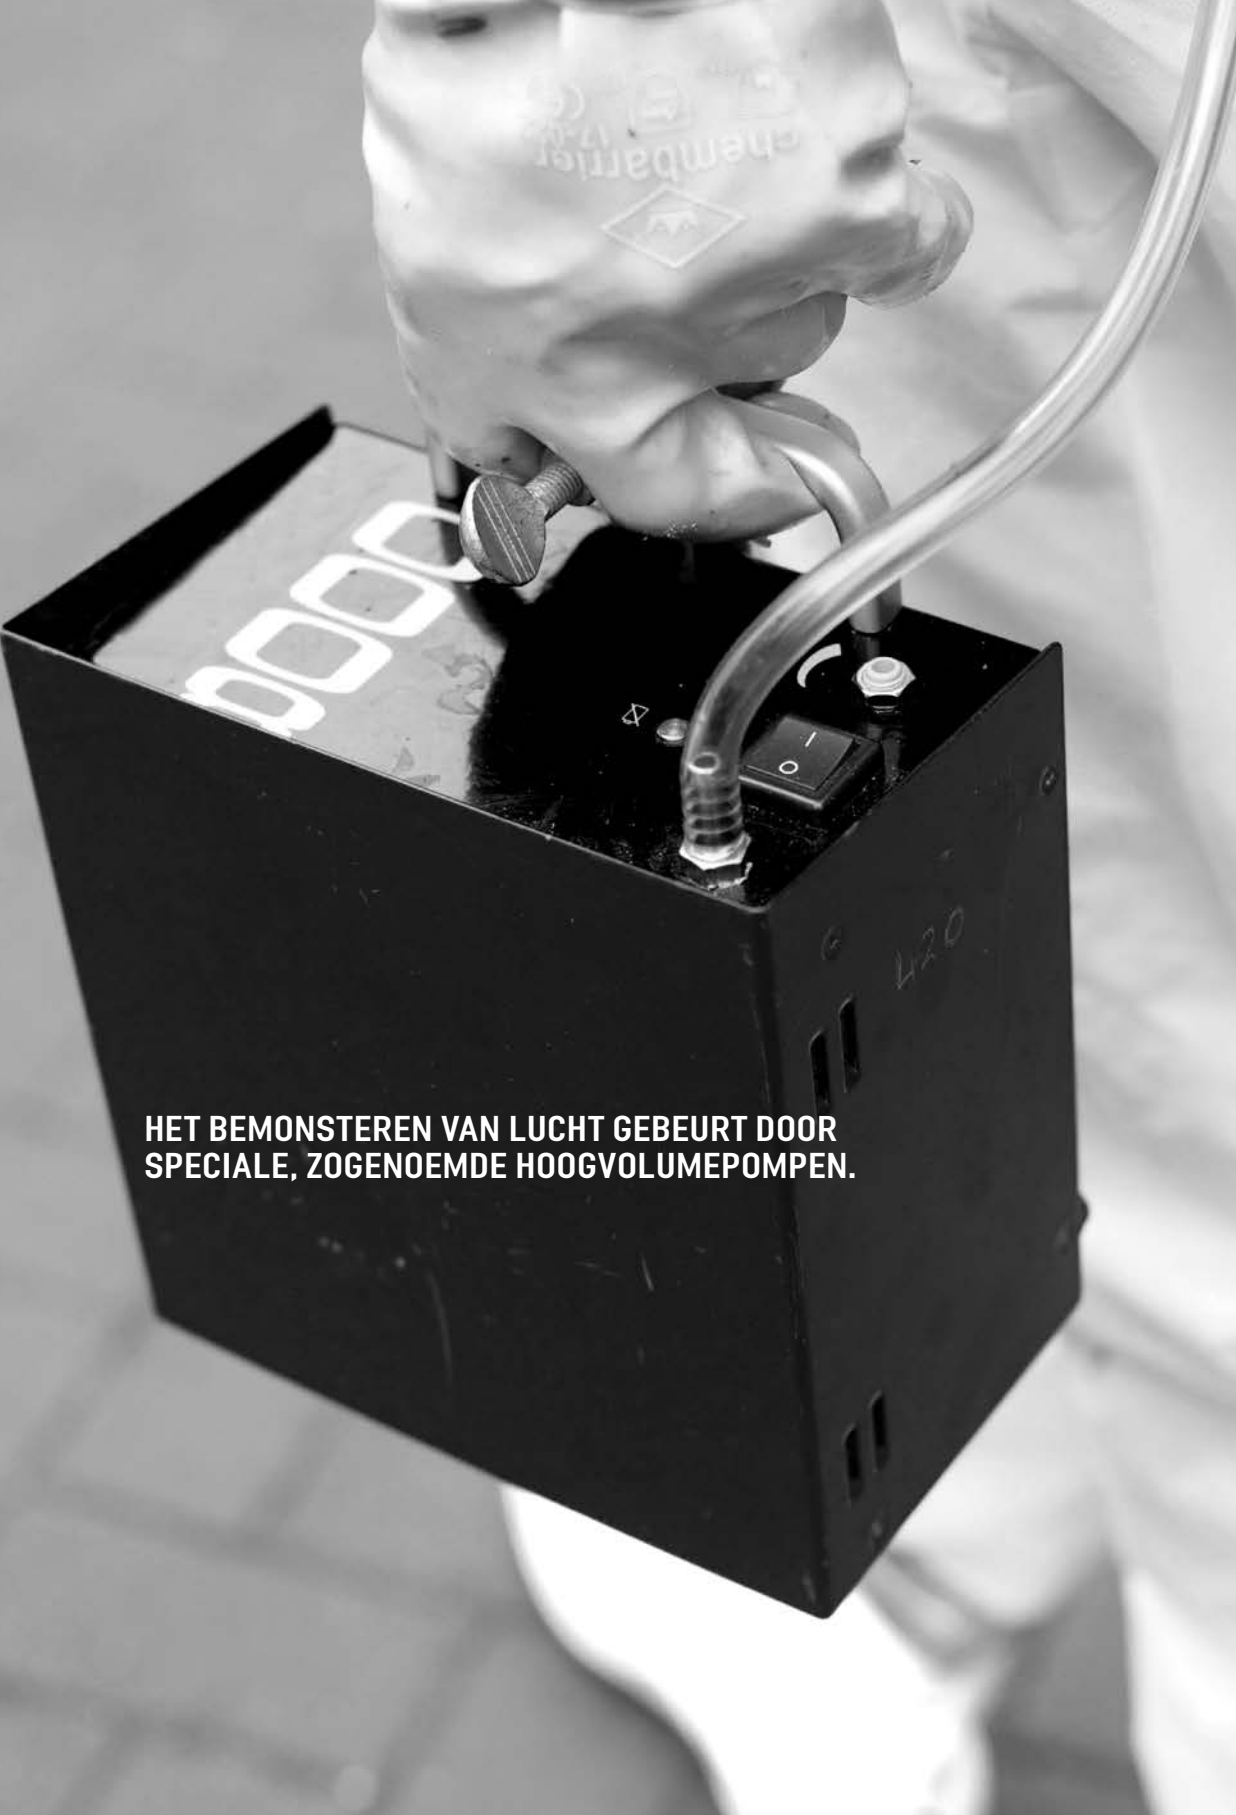
**HET BEMONSTEREN VAN LUCHT GEBEURT DOOR SPECIALE, ZOGENOEMDE HOOGVOLUME POMPEN.**

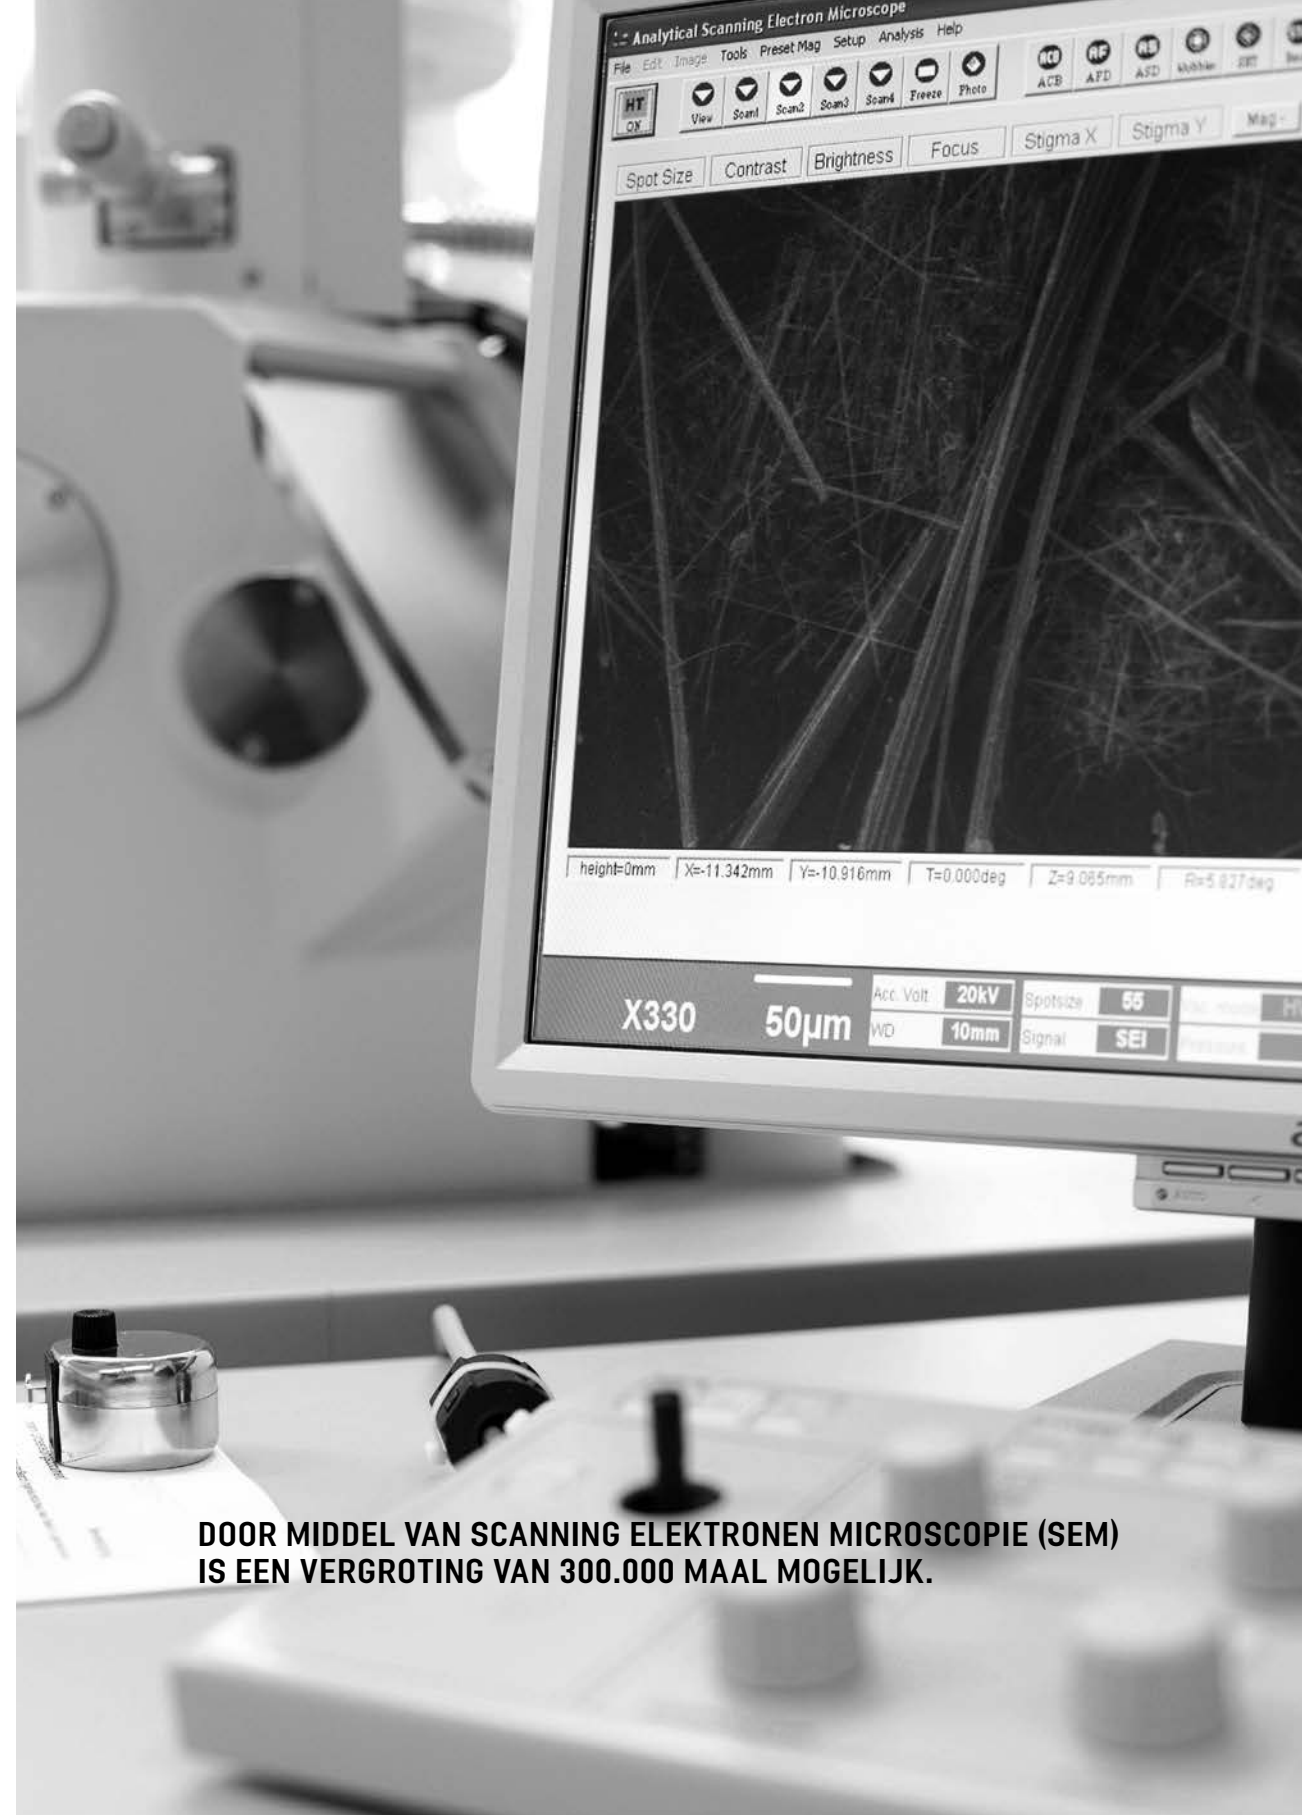
**DOOR MIDDEL VAN SCANNING ELEKTRONEN MICROSCOPIE (SEM) IS EEN VERGROTING VAN 300.000 MAAL MOGELIJK.**

Door gebruik te maken van SEM kan de laborant stofvezels of luchtmonsters waarin asbest wordt vermoed, tot 300.000 keer vergroten. Het monster wordt als een soort maanlandschap zichtbaar op een beeldscherm. Dankzij deze vergroting kan de laborant tot op elementniveau zoeken naar asbestdeeltjes. Door de koppeling met EDX-technologie kan vervolgens exact worden vastgesteld om wat voor asbesttoepassing het gaat. Zelfs als de laborant geen flauw idee heeft van de samenstelling van het materiaal, is hij met behulp van EDX in staat de chemische samenstelling van een materiaal of stofmonster te ontleden. Er bestaat geen andere techniek die op dit gebied zo nauwkeurig is.

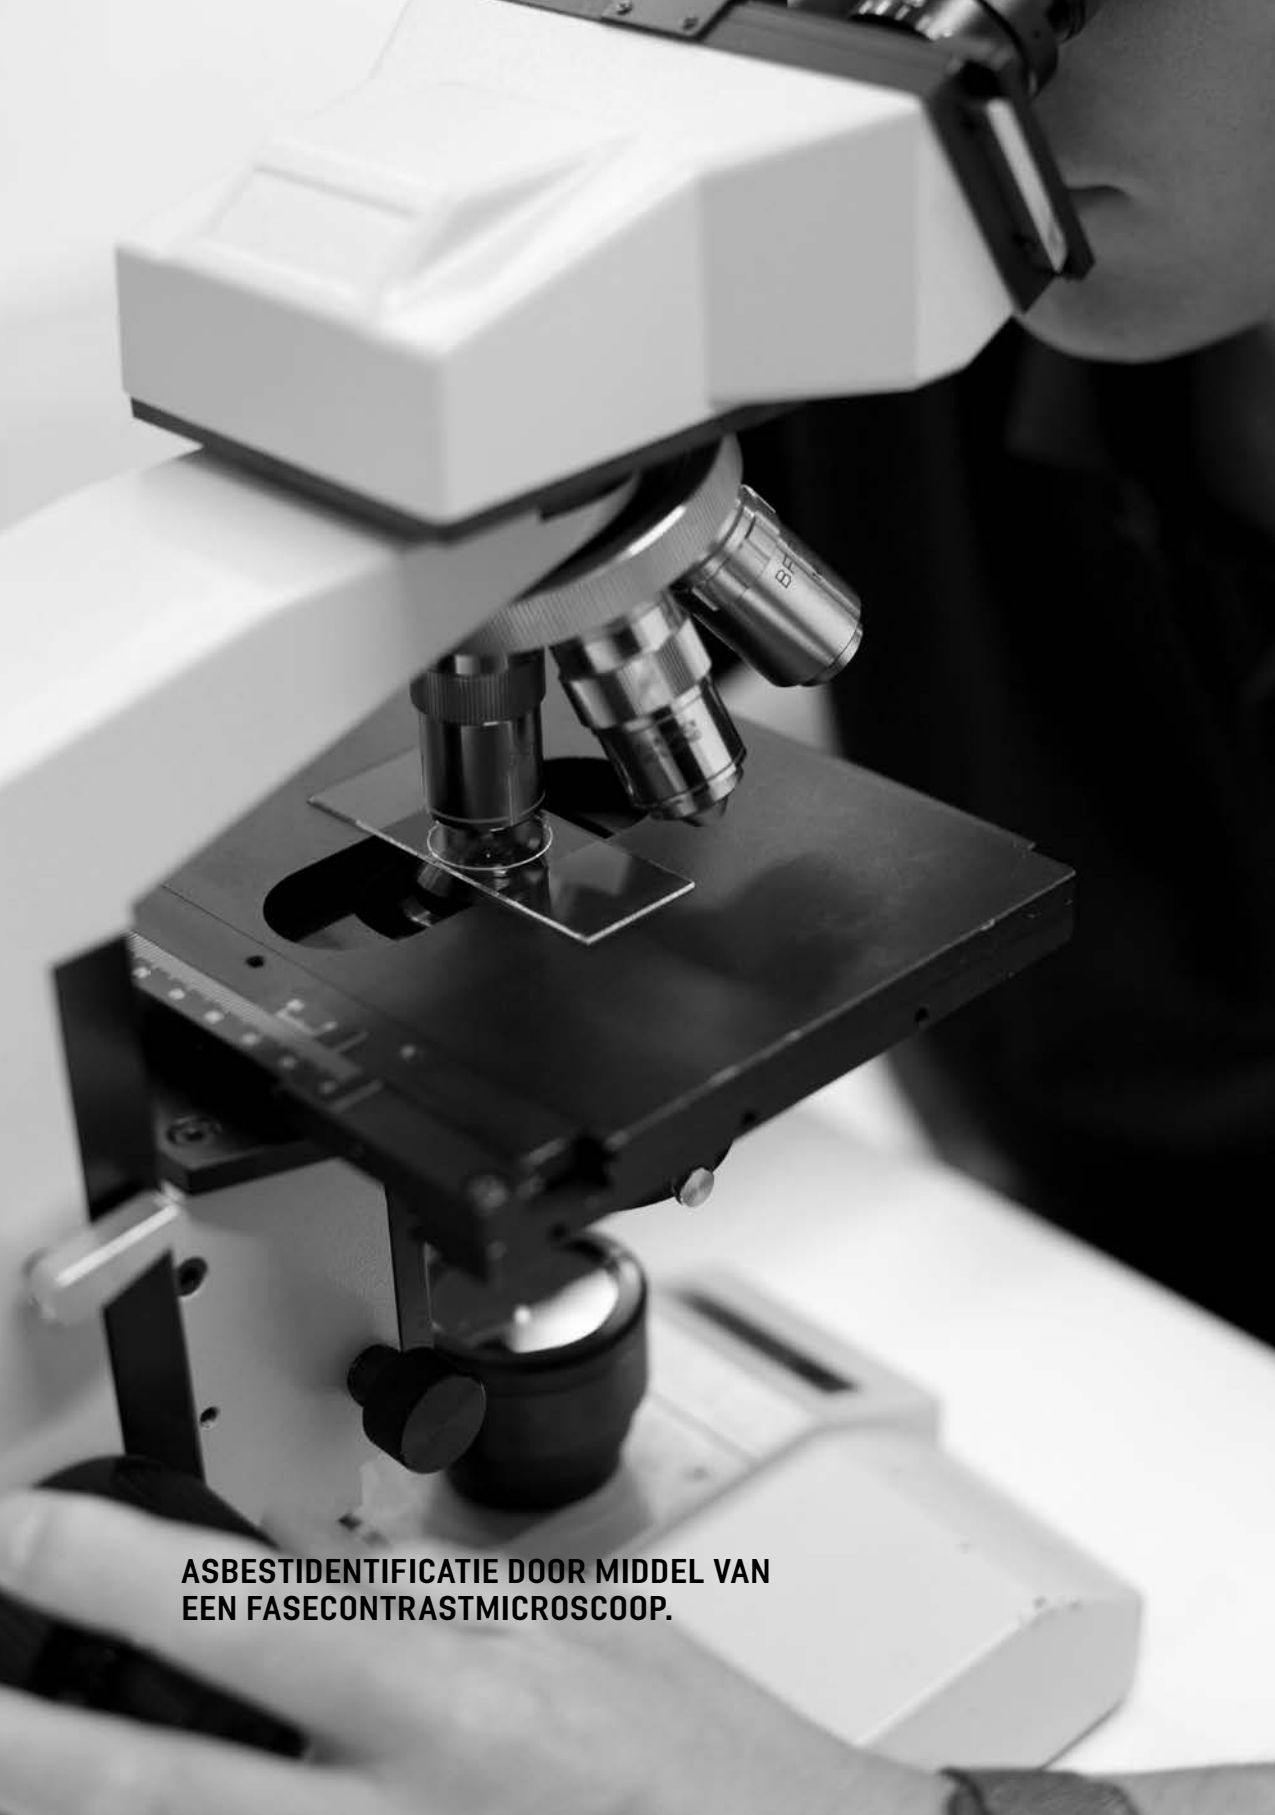
**ASBESTIDENTIFICATIE DOOR MIDDEL VAN  
EEN FASECONTRASTMICROSCOOP.**

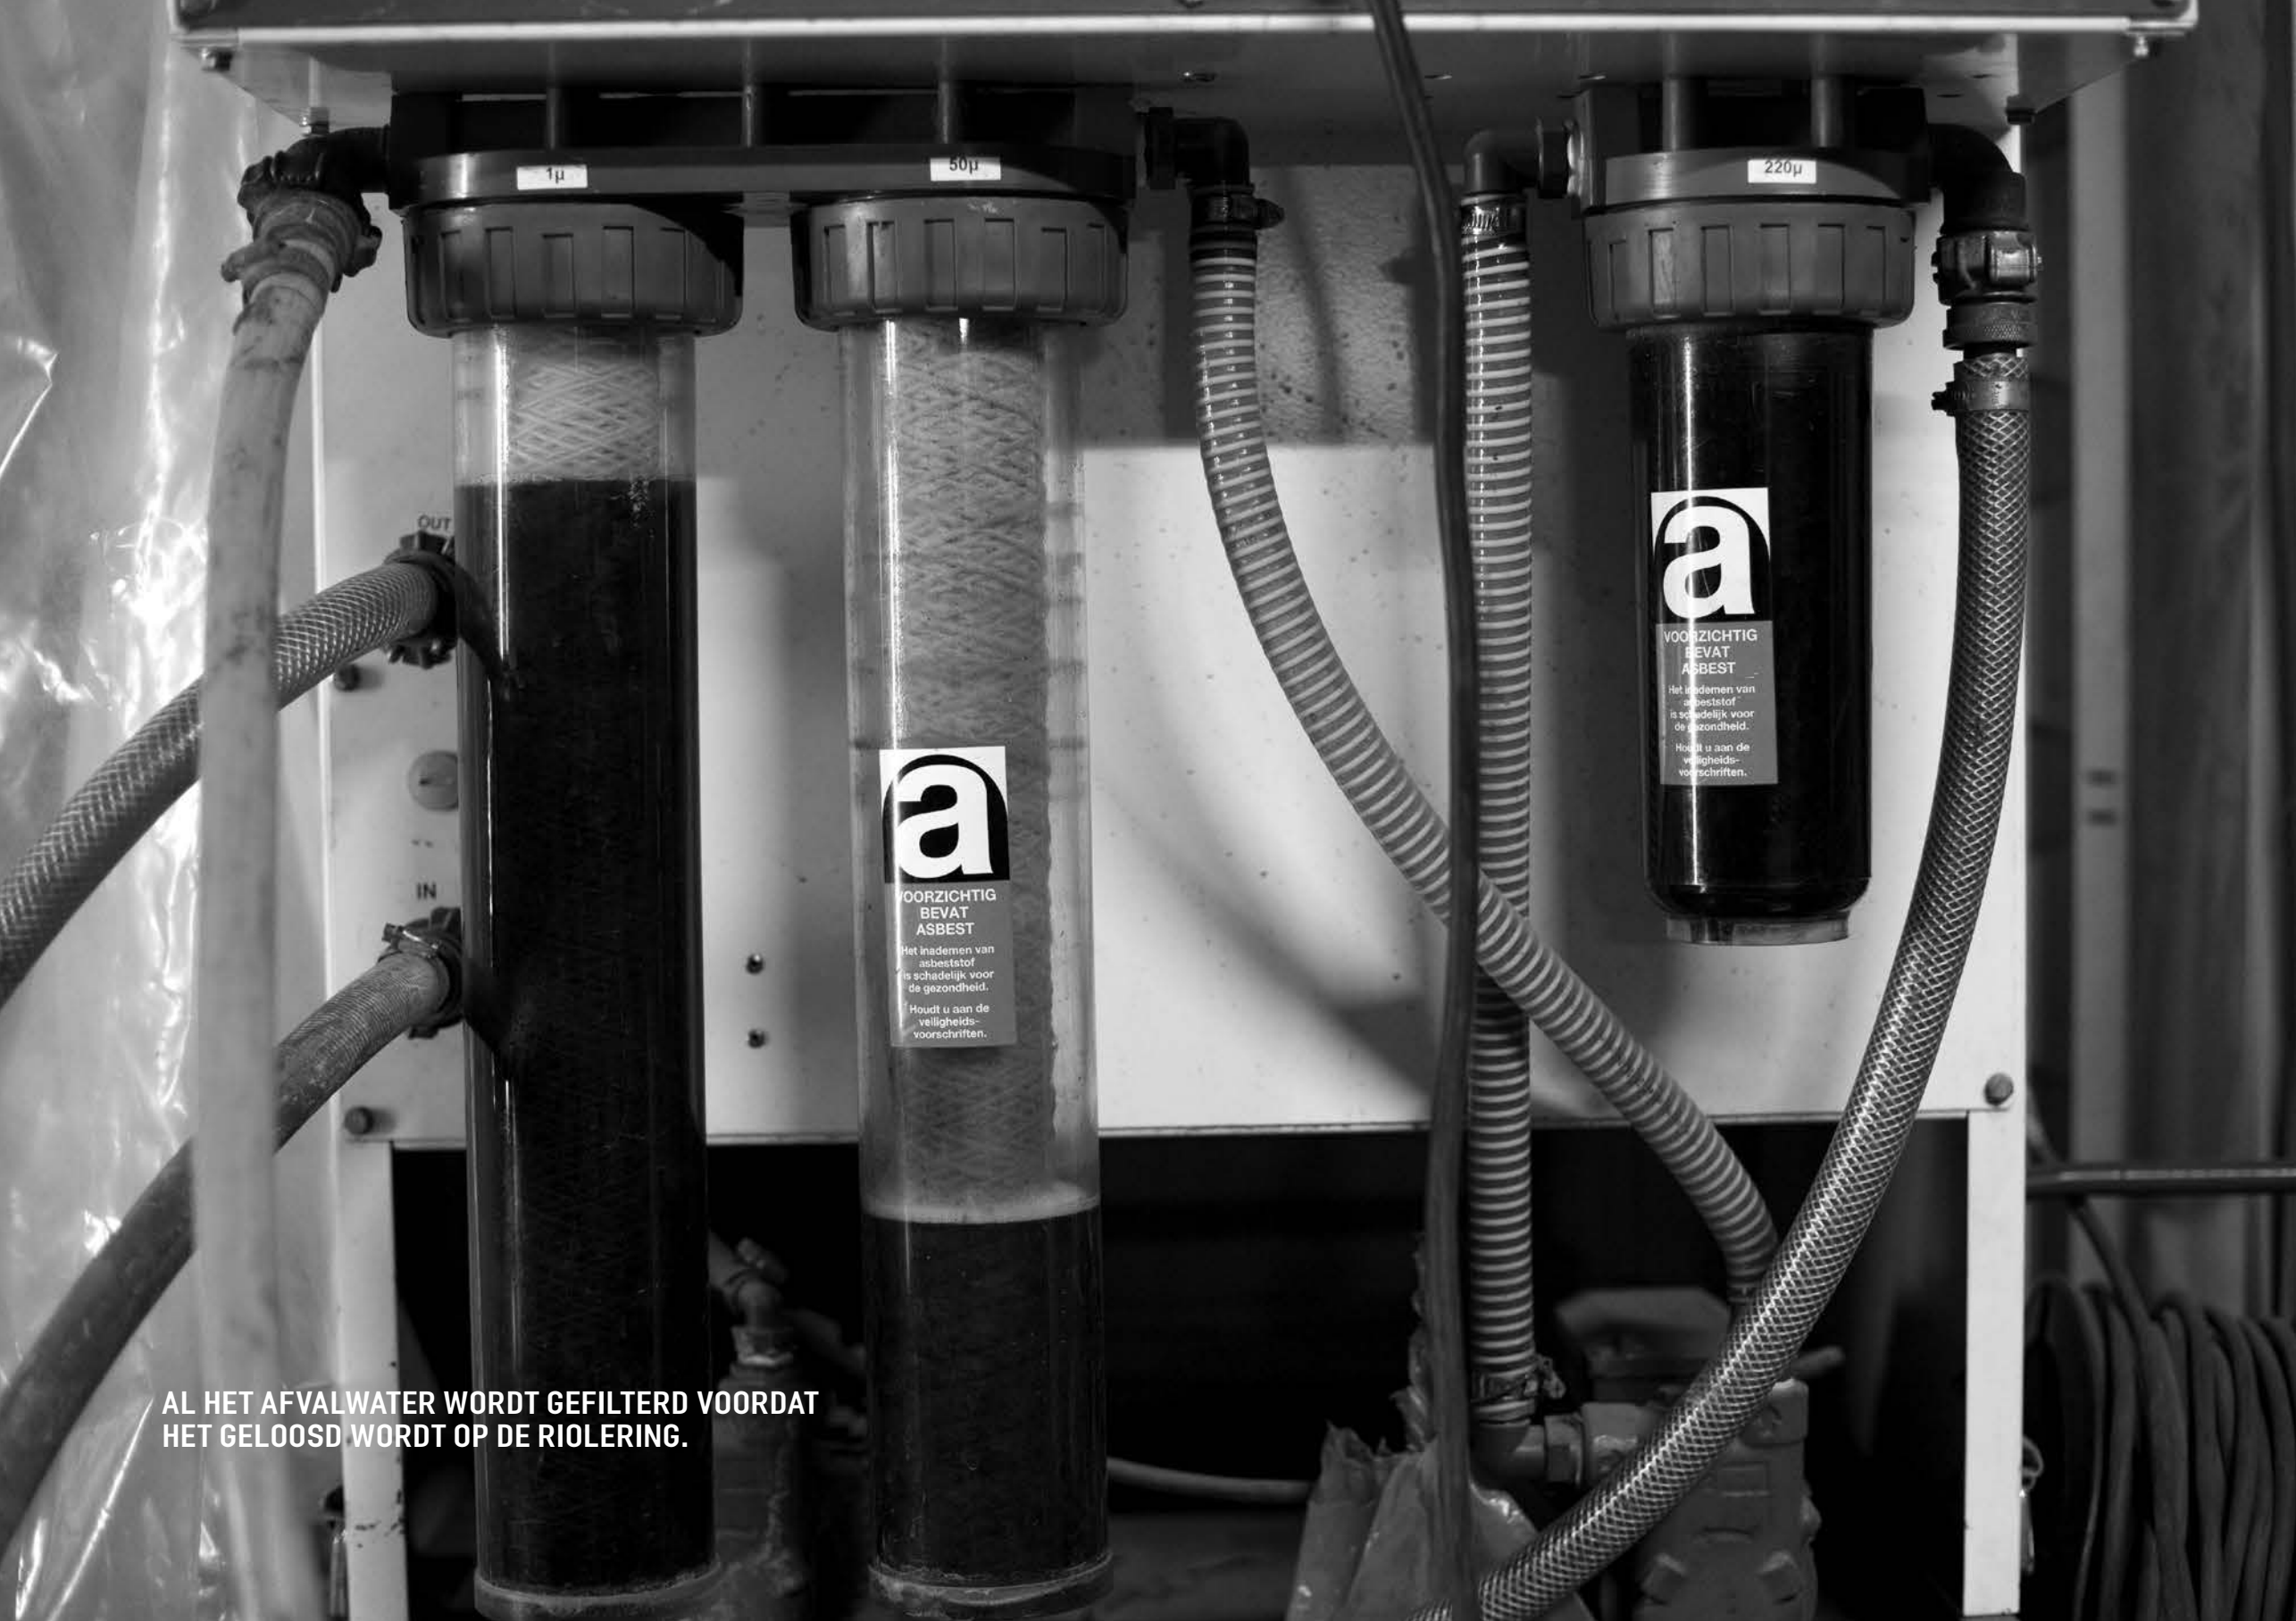
AL HET AFVALWATER WORDT GEFILTERD VOORDAT  
HET GELOOSD WORDT OP DE RIOLERING.

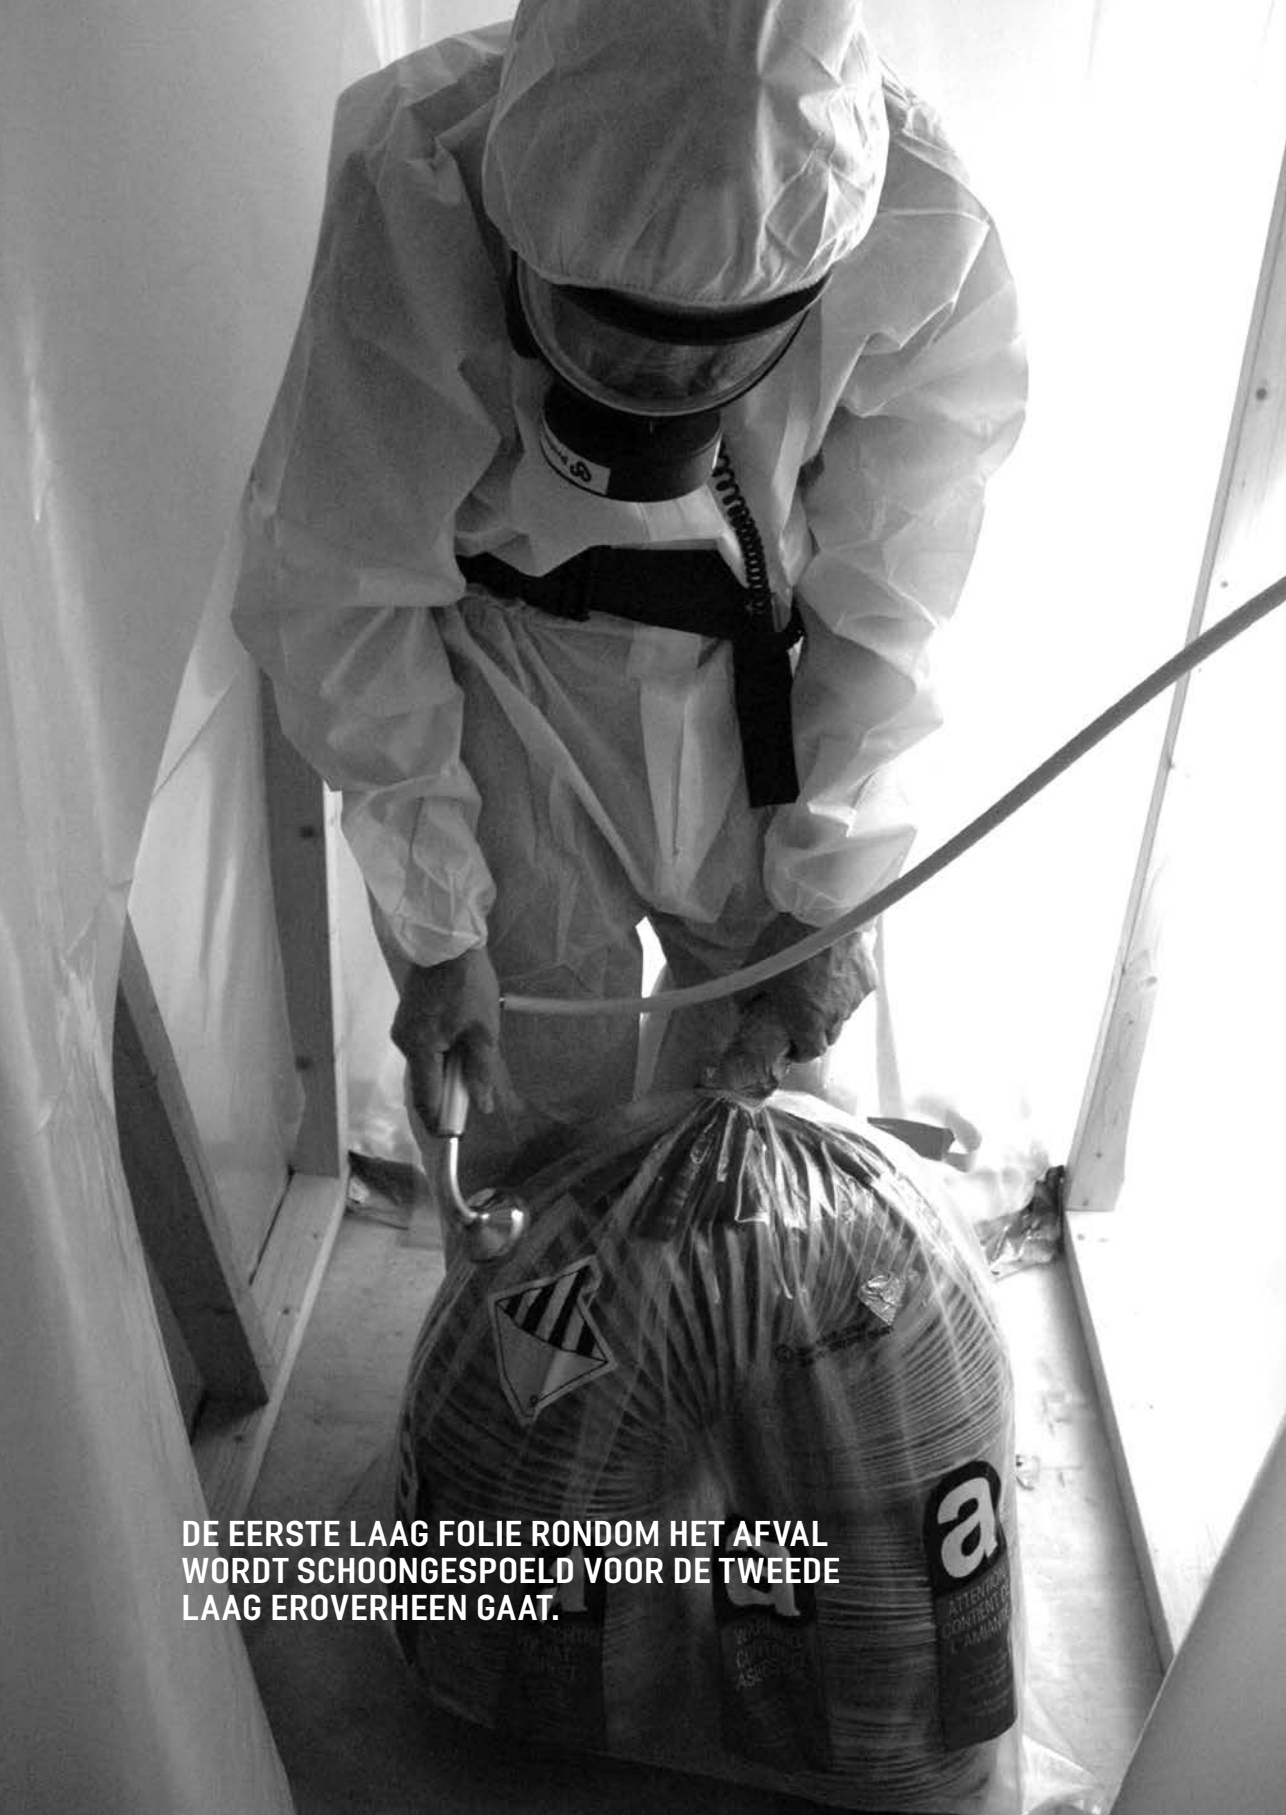
DE EERSTE LAAG FOLIE RONDOM HET AFVAL  
WORDT SCHOONGESPOELD VOOR DE TWEEDE  
LAAG EROVERHEEN GAAT.
