# ASBEST FEITEN

Een perspectief  
op de asbestketen

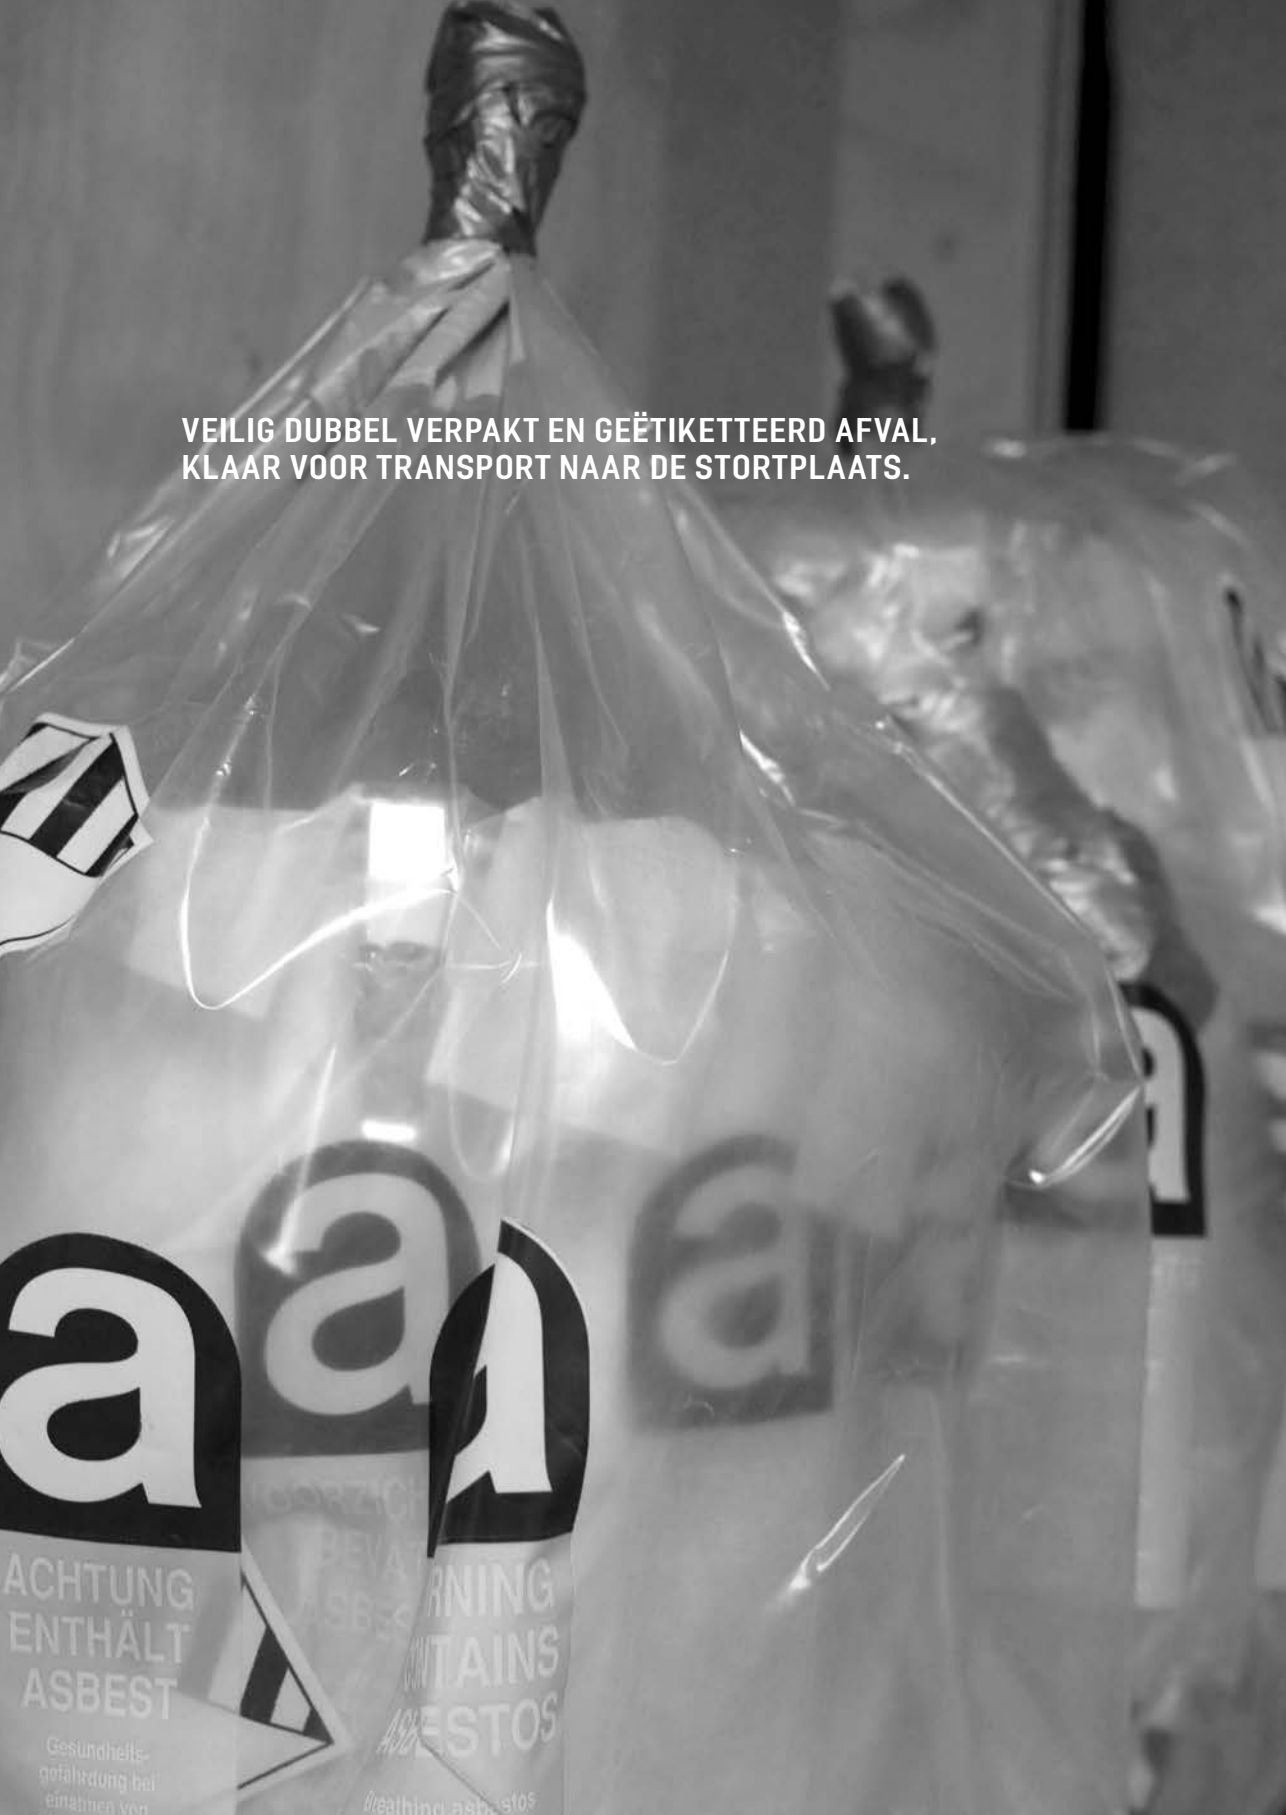
**VEILIG DUBBEL VERPAKT EN GEËTIKETTEERD AFVAL,  
KLAAR VOOR TRANSPORT NAAR DE STORTPLAATS.**

Het afval wordt luchtdicht en dubbel verpakt in polyethyleenfolie en voorzien van asbest-waarschuingsstickers. Dreigt de folie te scheuren, dan wordt het asbest in meer lagen folie verpakt. Scherpe randen worden met tape afgeplakt en plaatdelen worden stevig met tape omwikkeld.

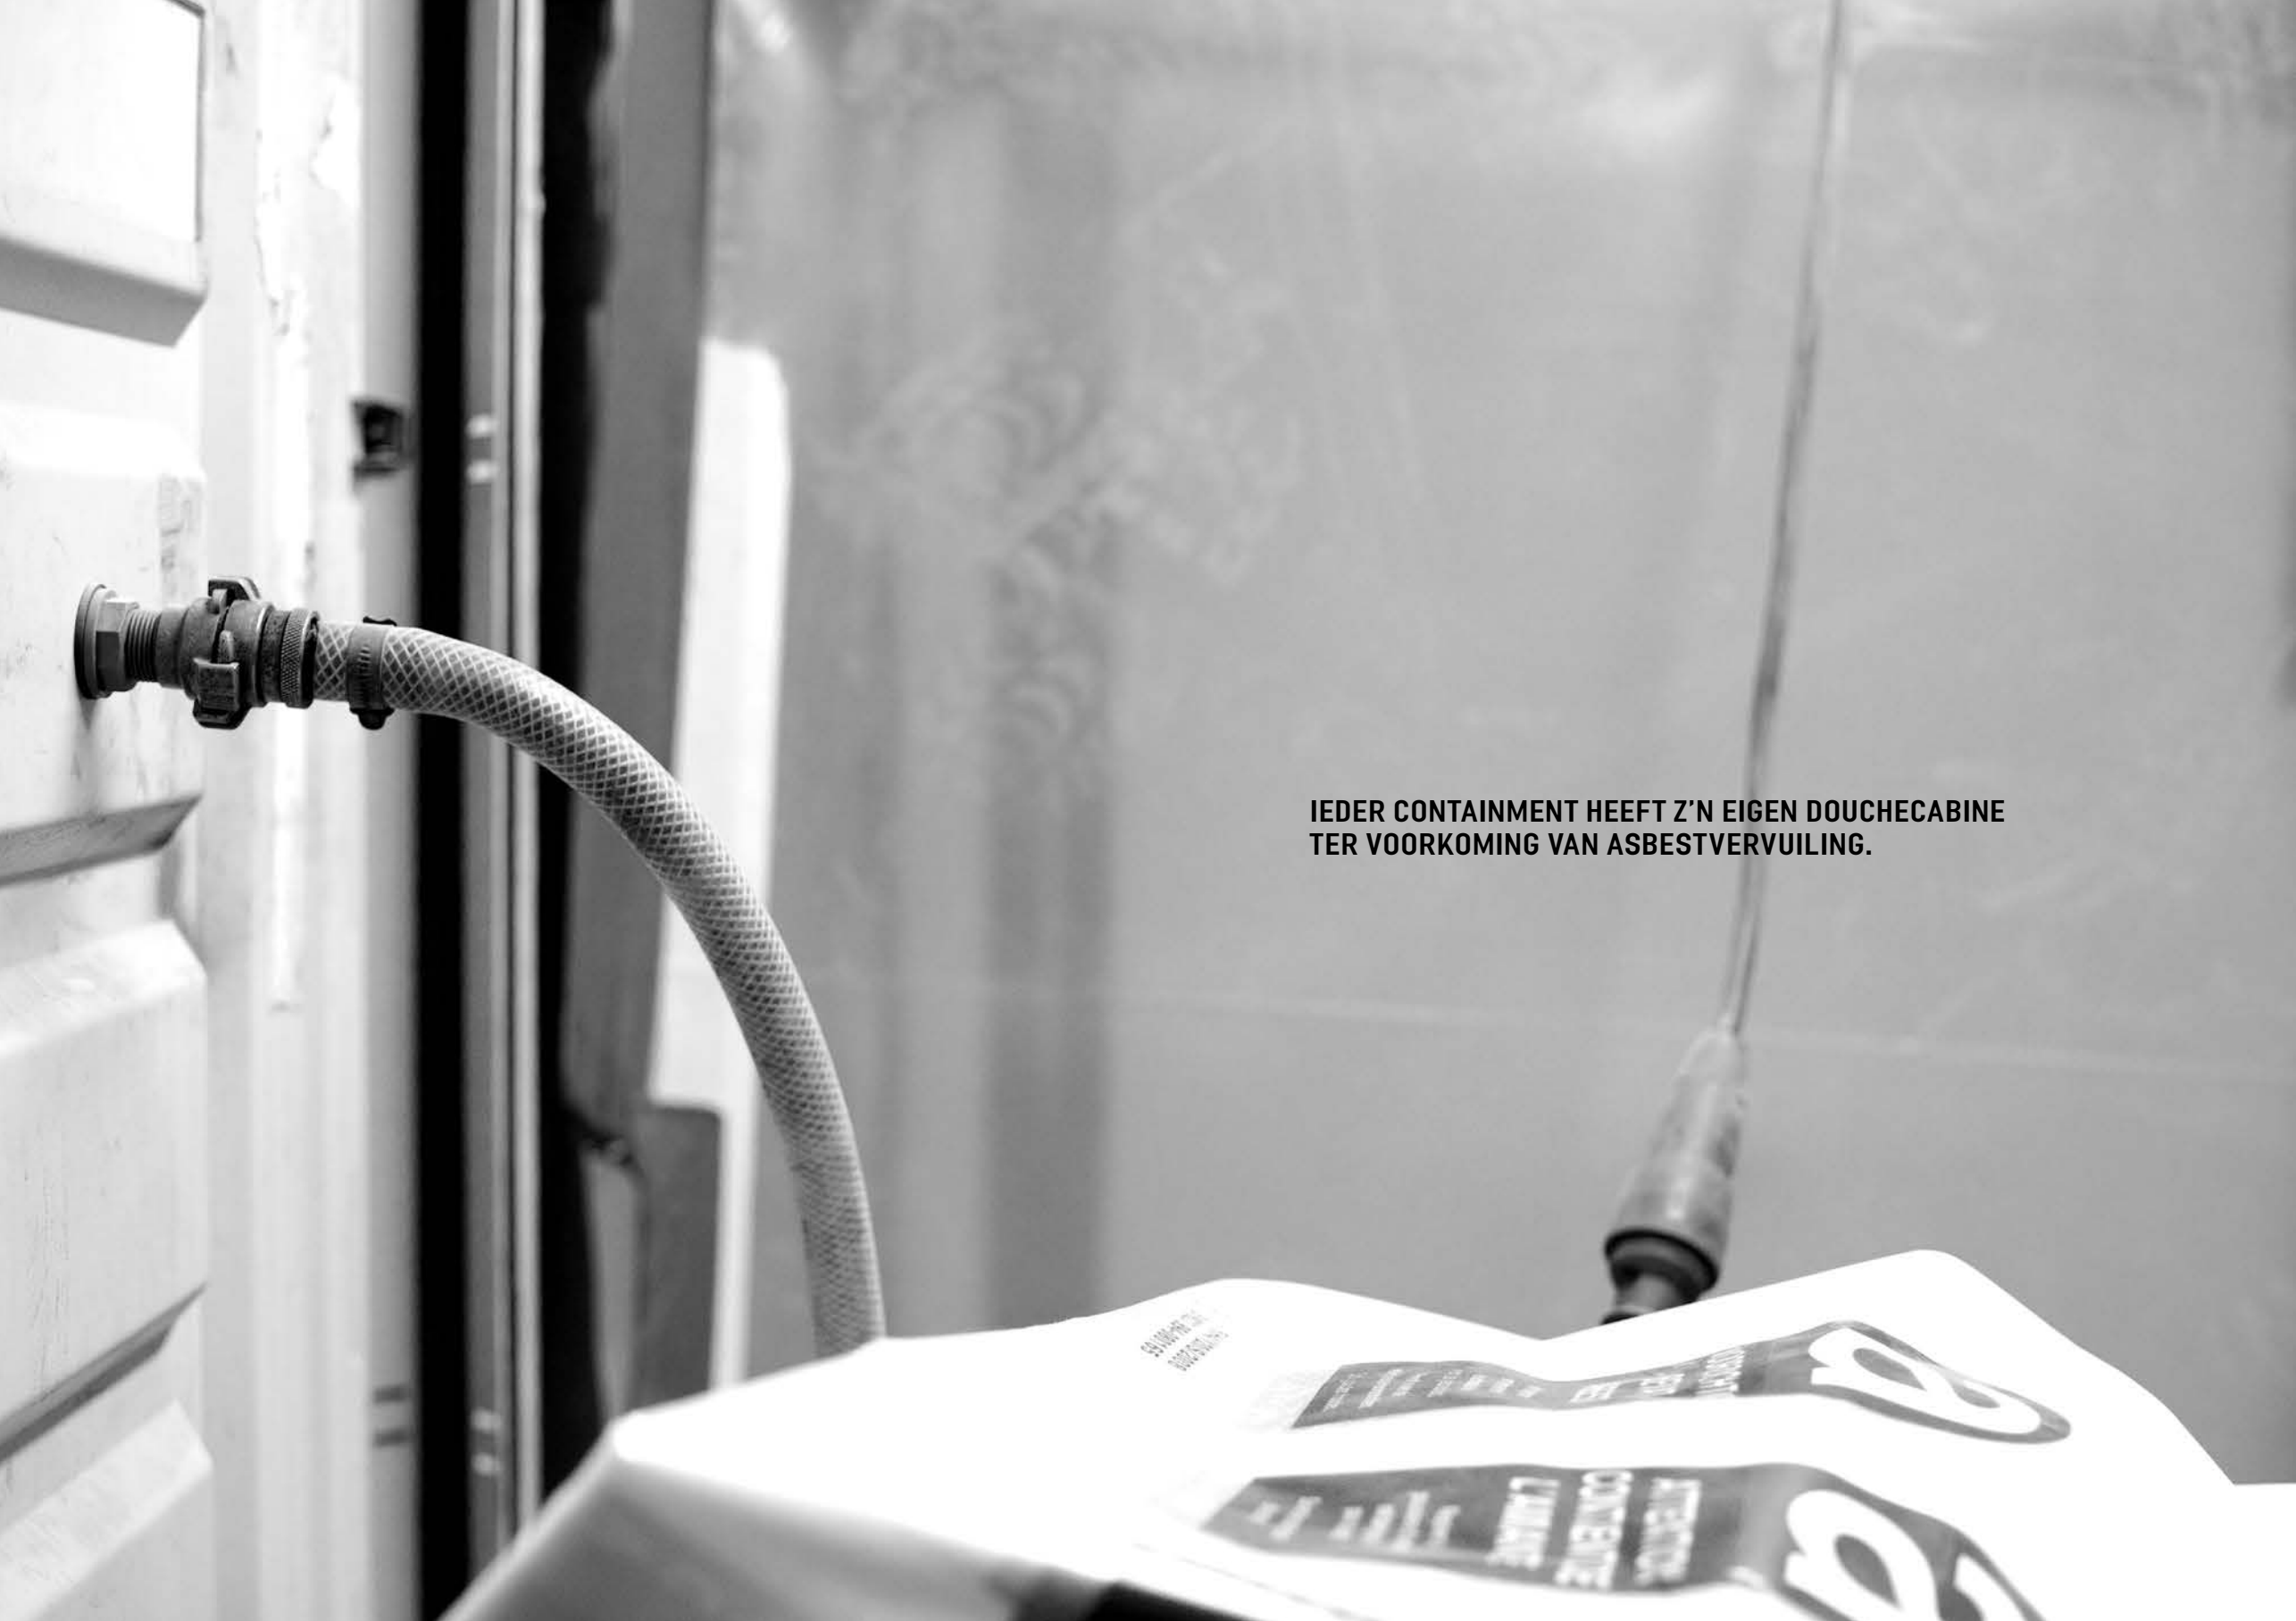
**IEDER CONTAINMENT HEEFT Z'N EIGEN DOUCHECABINE  
TER VOORKOMING VAN ASBESTVERVUILING.**
